# Drilling with unexpected underground facilities

## High Potential Near Miss

# SAFETY ALERT

Alert n°06-2018

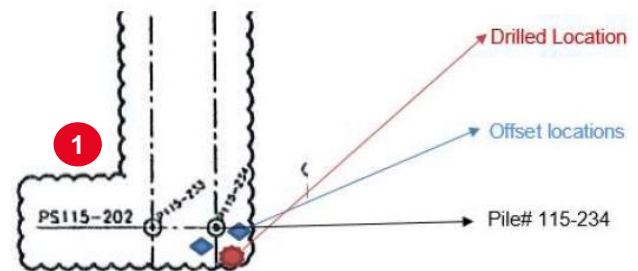
1 Drilling location and underground facilities

During morning activities, crew members were working on assigned piling scope and were about to drill a new pile. The pile was no longer identified by a marker (see below layout) and the workforce used the offsets to attempt to establish the correct drilling location. By doing so, the location opposite (180 degrees) to the actual pile location was drilled; as such, there was a potential for contact with underground facilities (due to the high potential for underground facilities in that given area, the hole was hydro-excavated by client to a depth of 3 meters few days ago and then backfilled. This new pile marker was not reestablished by the hydro-excavator operator).

Due to bad weather conditions and snow, the previously disturbed and back filled area could not be distinguished from the non-disturbed area.

- **Variation from procedure** – The area should be marked and well identified by survey prior to drilling
- **Inadequate Information** – The area should have been identified by survey markings; if no survey markings were available and location was unsure, the area should have been re-surveyed
- **Improper attempt to save time, effort or finances** – The pile location was disturbed but was hidden due to snow cover, and although offsets were established, the operator exercised incorrect judgement as to hole location and did not account for the potential for duplicated pile locations (i.e. mirror image) from offset markings; if the immediate pile location was disturbed, and pile marking was not re-established, the area should have been re-surveyed.

- Review incident alert with all employees
- Surveying company to re-establish pile location after disturbing the ground using the original pile marking pin and spray paint
- If there is no distinguished pile marking, all employees are to request survey from client prior to drilling.

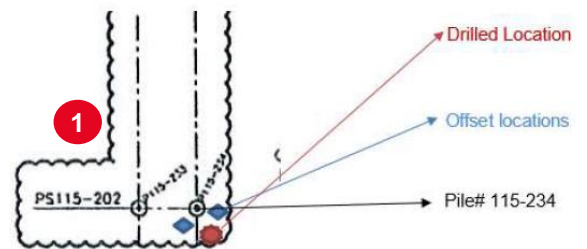
1 Emplacement de forage et réseaux souterrains

Dans la matinée, une équipe travaillait sur la zone désignée par le client et devait réaliser un nouveau pieu. La zone de pieu n'était plus identifiée sur le sol par un marquage (voir schéma ci-dessous). En essayant de déterminer l'emplacement exact de forage, l'emplacement opposé (180 degrés) à l'emplacement réel du pieu a été foré; en raison du fort potentiel de réseaux souterrains dans cette zone, le trou de l'emplacement exact avait été reconnu par le client à une profondeur de 3 mètres quelques jours plus tôt, puis remblayé.

En raison des mauvaises conditions météorologiques et de la présence de neige, la zone précédemment reconnue perturbée et remblayée, n'a pu être distinguée de la zone non reconnue.

- **Variation par rapport à la procédure** - La zone devrait être marquée et identifiée par un relevé avant le forage.
- **Information inadéquate** - La zone aurait dû être identifiée par des marquages; si aucune marque n'était disponible et que l'emplacement était incertain, la zone aurait dû être re-sondée.
- **Tentative de gagner du temps, de l'effort ou de l'argent.** L'emplacement du pieu a été déplacé mais caché à cause de la neige et bien que les décalages aient été établis, l'opérateur a mal jugé l'emplacement du trou et n'a pas tenu compte de la duplication du pieu (image miroir) à partir des marquages décalés (offsets); si l'emplacement immédiat du pieu était déplacé et que le marquage n'était pas rétabli, la zone aurait dû être re-sondée.

- Revoir l'alerte d'incident avec tous les employés
- L'entreprise de sondage doit rétablir l'emplacement des pieux après avoir perturbé le sol à l'aide de peinture et marquages spécifiques
- S'il n'y a pas de marquage de pieu, le personnel doit demander au client un nouveau marquage de la zone de travail.

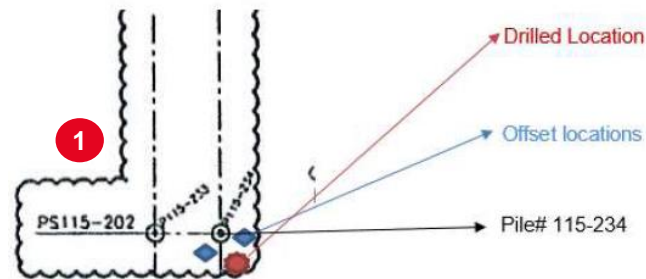
- 1 Ubicación de las instalaciones de perforación y subterráneas

Por la mañana, un equipo estaba trabajando en el área designada por el cliente donde tenían que hacer un nuevo pilote. El área del pilote ya no estaba identificada en el suelo mediante el marcado (ver el diagrama a continuación). Al intentar determinar la ubicación exacta de la perforación, se perforó en la ubicación opuesta, a 180 grados de la ubicación real de la pila. Debido a esto hubo un alto potencial de hacer contacto con instalaciones subterráneas en esta área (el agujero fue pre-excavado por el cliente a una profundidad de 3 metros unos días antes y rellenado).

Debido a las malas condiciones climáticas y la nieve, el área previamente perforada y rellenada no se pudo distinguir del área no perforada.

- **Variación del procedimiento** - El área debe ser marcada para identificarse antes de que el personal inicie la perforación (y sobretodo si hay un nuevo equipo que releva a uno previo).

- **Información inadecuada:** el área debió haber sido identificada con marcas topográficas; si no había marcas disponibles y no estaban seguros de la ubicación, el área debió haber sido re-estudiada y remarcada.

- **Intento incorrecto de ahorrar tiempo, esfuerzo ó costos:** la ubicación del pilote no era visible debido a la capa de nieve y aunque se establecieron compensaciones, el operador hizo un juicio incorrecto sobre la ubicación del pozo y no tuvo en cuenta la posibilidad de una ubicación duplicada del pilote (es decir, imagen espejeada) usando las marcas de compensación (offsets). Si cambió la ubicación inmediata del pilote y no se reestableció la marca de la pila, el área debió haberse vuelto a sondear para remarcar.

- Comente ésta alerta de incidente con todos los empleados
- La empresa de sondeo debe remarcar (con pintura ó marcas específicas) la ubicación de las pilas después de alterar el suelo.
- Si no hay marca de pilotes, el personal debe solicitar al cliente un nuevo sondeo y el marcaje del área de trabajo antes de perforar.
